Adresse : **7 Avenue des Tilleuls**
49220 LE LION D'ANGERS

Type de bien : Maison Individuelle
Année de construction : 1948 - 1974
Surface habitable : **166 m²**

Performance énergétique et climatique

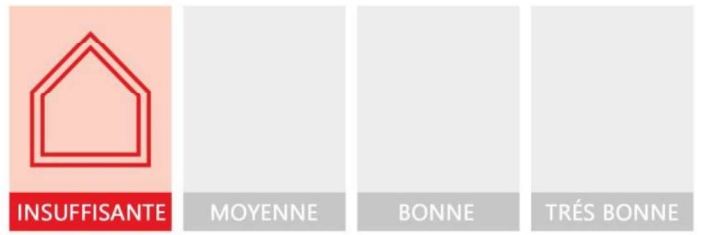
Performance de l'isolation

Murs	Mur en blocs de béton creux d'épaisseur ≤ 20 cm donnant sur l'extérieur / Mur en pierre de taille et moellons constitué d'un seul matériau ou inconnu d'épaisseur 40 cm donnant sur l'extérieur / Mur en pierre de taille et moellons constitué d'un seul matériau ou inconnu d'épaisseur ≤ 20 cm donnant sur l'extérieur / Mur en pierre de taille et moellons constitué d'un seul matériau ou inconnu d'épaisseur ≤ 20 cm non isolé donnant sur un cellier / Inconnu (à structure lourde) donnant sur l'extérieur	insuffisante

Plancher bas	Plancher inconnu donnant sur un terre-plein Plancher lourd type entrevous terre-cuite, poutrelles béton non isolé donnant sur un sous-sol non chauffé	insuffisante

Toiture/plafond	Plafond sous solives bois donnant sur un comble fortement ventilé avec isolation extérieure (10 cm) Plafond avec ou sans remplissage donnant sur un comble fortement ventilé	insuffisante

Portes et fenêtres	Fenêtres battantes bois, simple vitrage sans protection solaire / Fenêtres battantes bois, simple vitrage avec jalousie accordéon / Paroi en brique de verre creuse, / Fenêtres battantes bois, simple vitrage avec volets roulants pvc / Portes-fenêtres battantes avec soubassement pvc, double vitrage avec lame d'air 12 mm sans protection solaire / Porte(s) bois avec 30-60% de vitrage simple / Porte(s) bois avec moins de 30% de vitrage simple / Porte(s) bois opaque pleine	insuffisante
